### IDENTIFICATION DE L'HABITATION

**Adresse** Rue Joseph Loossens, 2  
1090 Jette

**Appartement** A3  
3ième étage droite

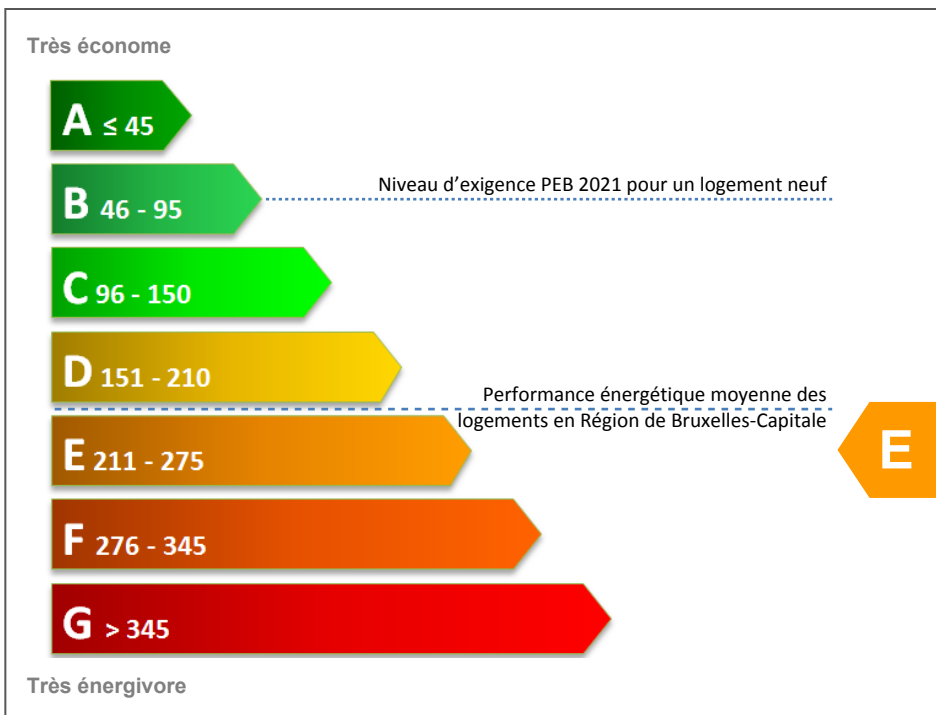
#### Classe énergétique

Consommation d'énergie primaire annuelle par m <sup>2</sup>	244	[kWhEP/(m <sup>2</sup> .an)]
Consommation d'énergie primaire annuelle totale	14.233	[kWhEP/an]

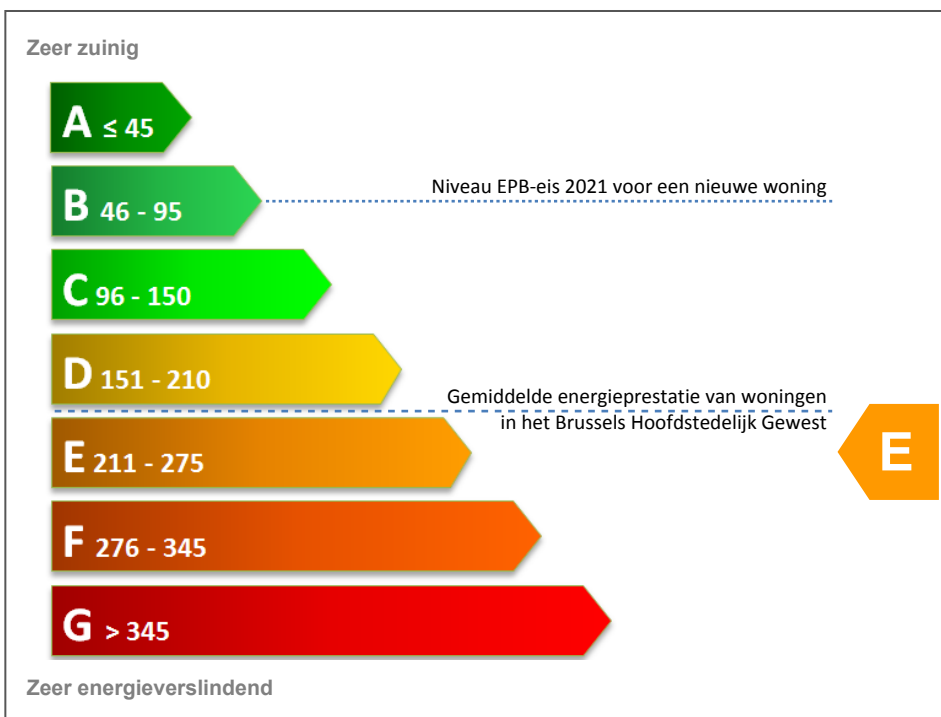
### Energieklasse

Jaarlijks primair energieverbruik per m <sup>2</sup>	244	[kWhPE/(m <sup>2</sup> .jaar)]
Totaal primair energieverbruik per jaar	14.233	[kWhPE/jaar]
